ENQUETES ET REPORTAGES

Bassin-versant de Nzeng-Ayong : du canal à la déchetterie ?

LE problème lié au manque d'entretien de cette infrastructure demeure d'actualité.

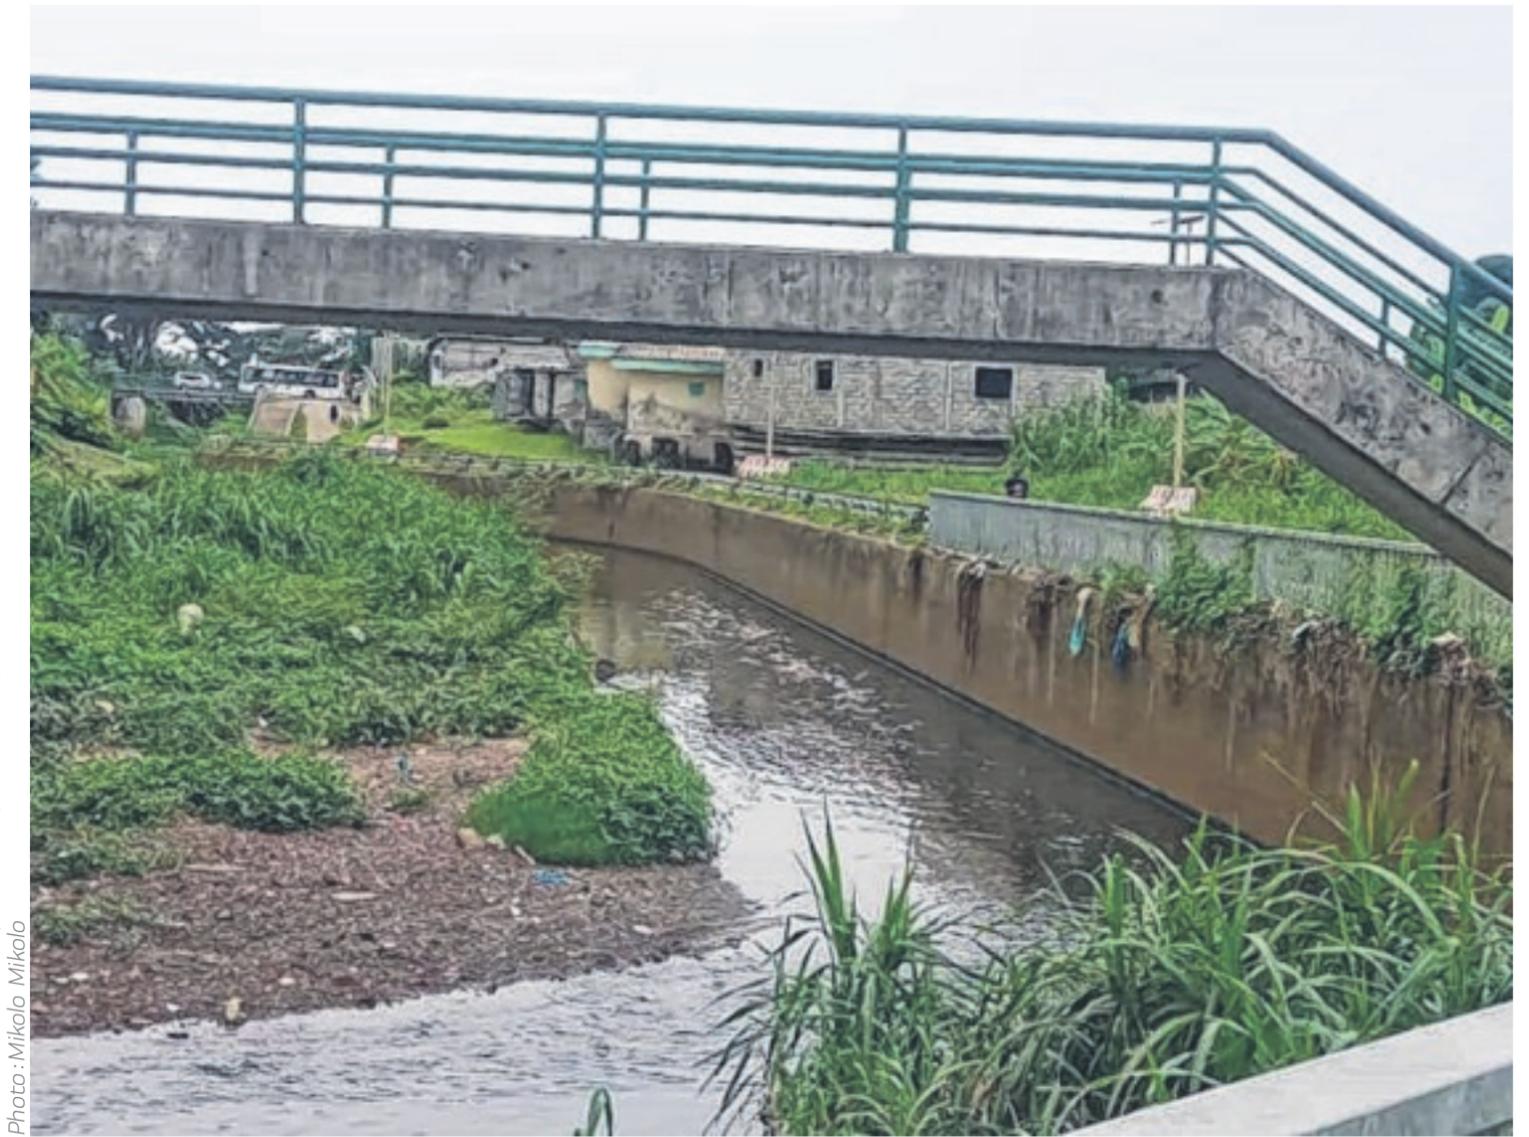
CANAL du bassin-versant de Nzeng-Ayong, dans le 6^e arrondissement de Libreville. Une infrastructure dont le manque d'entretien se pose avec acuité. Son éclat d'antan s'étirole inexorablement. À plusieurs endroits, cette structure financée par le gouvernement en partenariat avec l'Union européenne, est devenue un dépotoir. Notamment à l'approche de la quatrième passerelle, non loin du pont de la Nouvelle-Cité.

Des carcasses de réfrigérateurs, ventilateurs et autres congélateurs ainsi que de vieux pneus, bois, bouteilles plastiques, etc., s'y sont accumulés.

Des débris de toutes formes ont formé des montagnes de terre en provenance des eaux usées des ménages environnants, et des eaux de pluies. Les hautes herbes ne sont pas en reste, devenant des refuges des reptiles et de plusieurs espèces de poissons. Cette malheureuse situation profite à quelques braqueurs, comme le témoigne un riverain. "C'est au milieu de ces hautes herbes que les bandits se cachent lorsqu'ils sont poursuivis après leurs actes délictueux".

Le bassin-versant de Nzeng-Ayong : un vrai gâchis.

Le nettoyage et le curage de la voie d'eau, longue de 2,3 kilomètres, ainsi que l'achèvement

des travaux du reste du canal qui n'est plus que de 1,7 kilomètre, sont les souhaits ardents de tous les riverains rencontrés
